## Tunnelimittalaitteiden analytiikka

Työssä tutkittiin mittausdataa Lahden eteläisen kehätien tunnelien luminanssimittareista. Mittarit ovat osa automaattista valaistuksen säätöä. Tunnelin valaisu on paitsi kriittinen liikenneturvallisuuden kannalta, myös merkittävä energiankulutuksen ja kustannusten lähde. Tästä syystä valaistuksen säädön tulee perustua tarkkoihin mittauksiin.

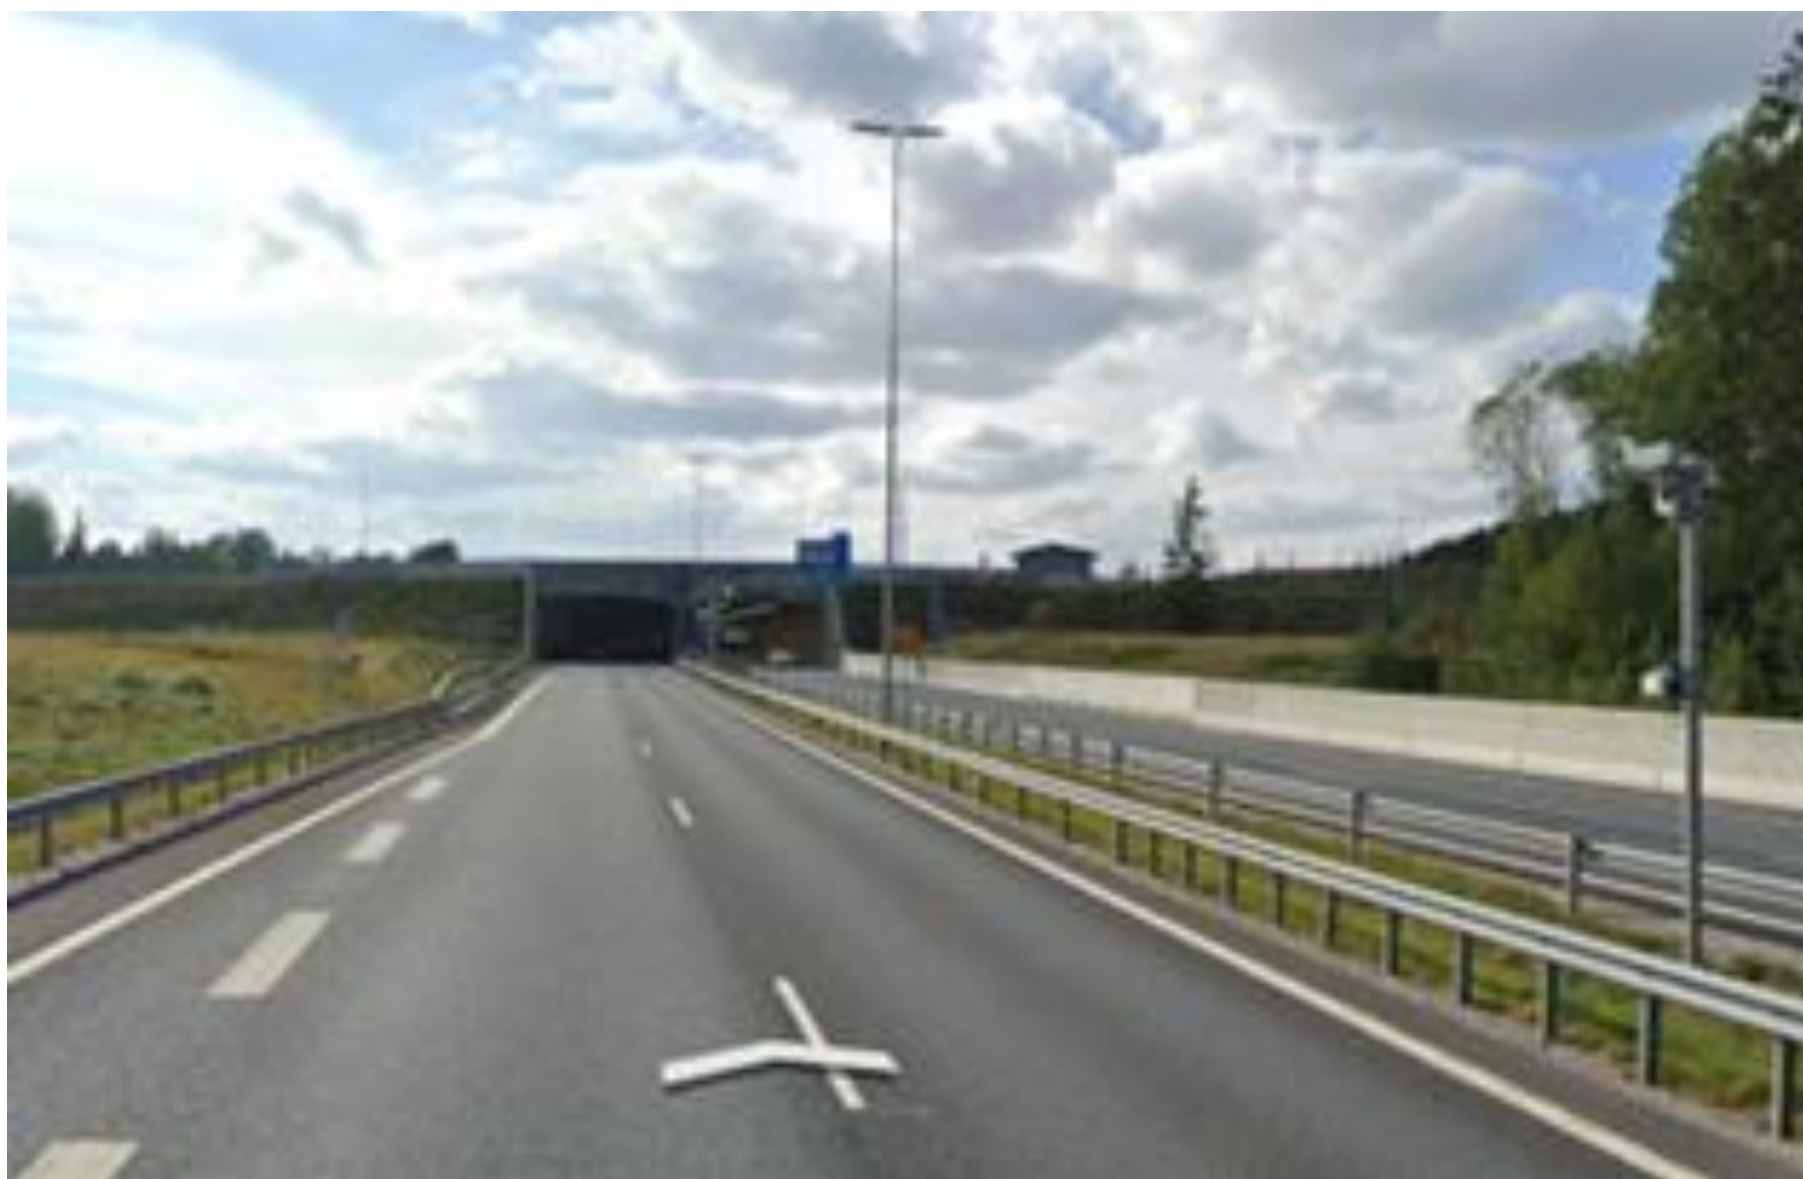
Mittareiden erilaisia mittaustuloksia selittää myös mittarin suunta, sekä maisema. Alla olevissa kuvissa on Patomäen ja Liipolan tunneleiden mittaussuunta itäänpäin. Kuvien alla olevasta histogrammista nähdään, että Patomäen mittarista saadaan suurempia arvoja. Tämä selittyy maiseman erolla.

Vasemmalla Patomäen tunnelin itäpuoli ja keskellä Liipolan tunnelin itäpuoli (kuvat Google Earth, 2025).

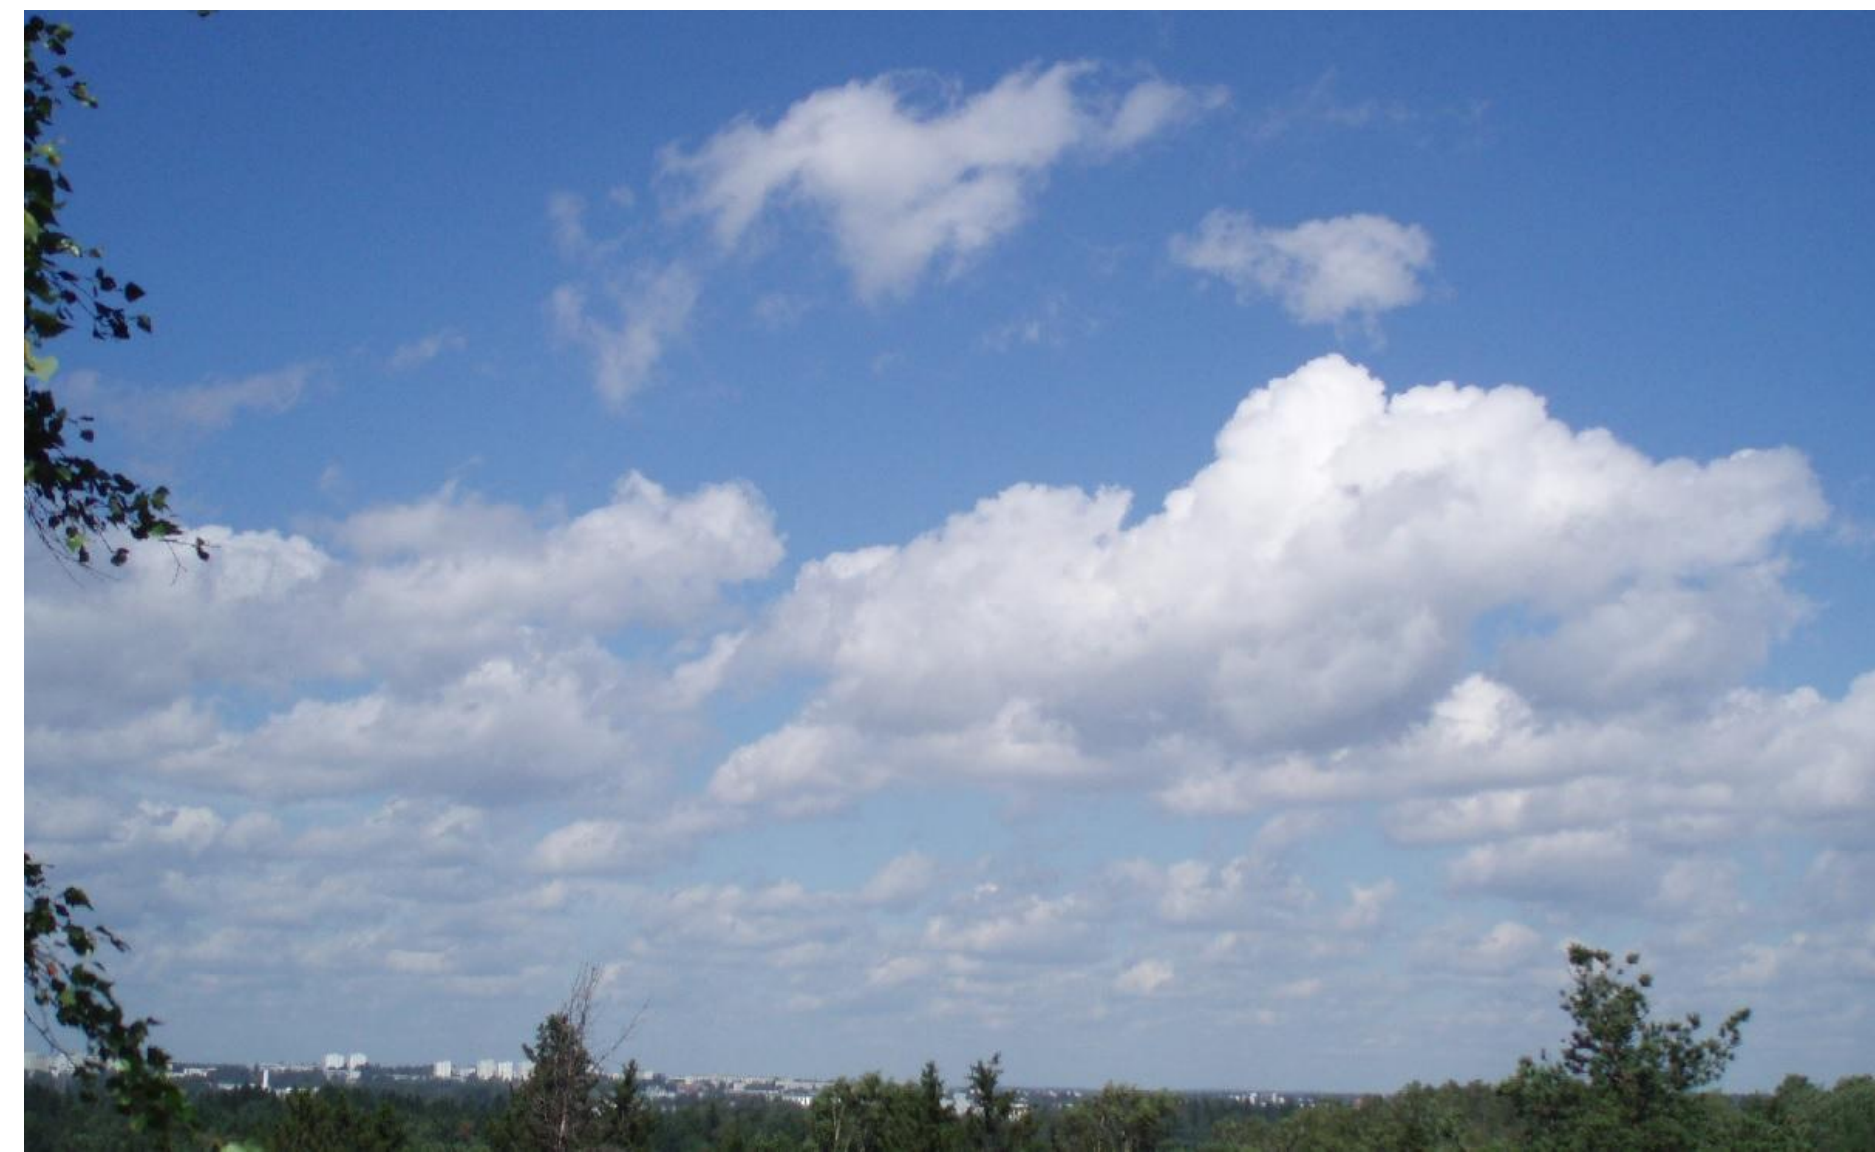
Kokonaispilvisuus 3/8 (kuva Sari Hartonen, ilmatieteenlaitos.fi, 2025)

Luminanssimittauksen data on hyvin vaihtelevaa ja riippuvainen vallitsevasta säästä. Oikealla olevasta kuvasta, jossa kokonaispilvisuus on 3/8, voidaan havaita, kuinka vaihtelevia mittausarvoja vallitsevalla säällä saadaan.
